## TEHNIČNO POROČILO

### OKVARA DISTRIBUCIJSKEGA VODOVODA PERIČNIK (PVC 400)

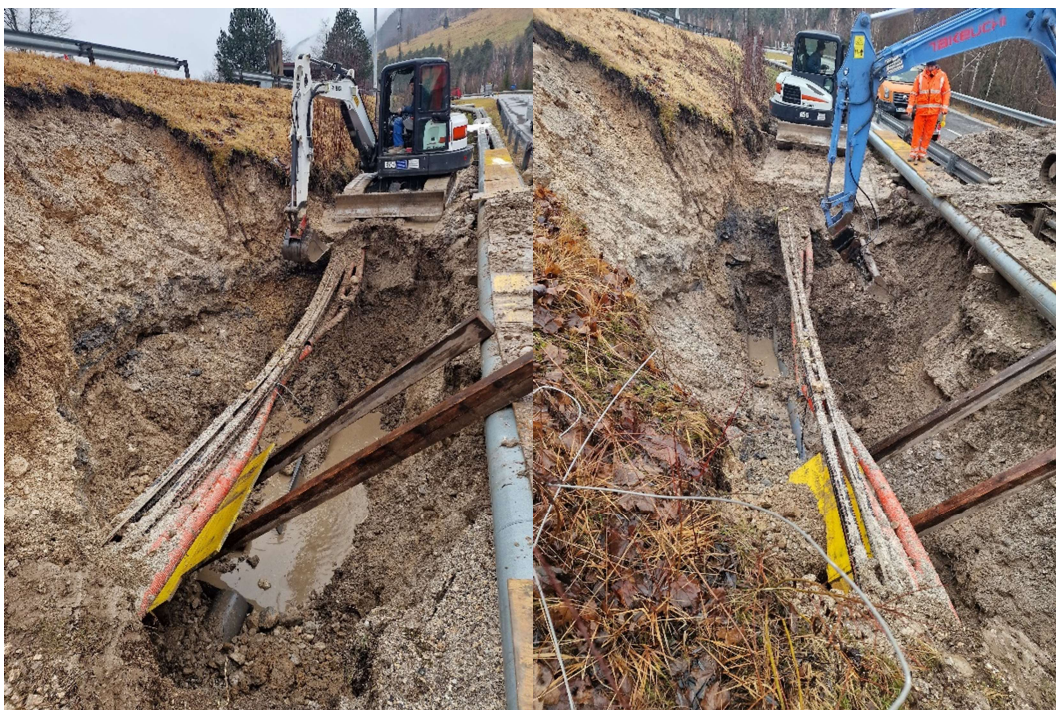
Izkop je potekal v zahtevnem terenu. Neposredno nad vodovodom se nahajata telekomunikacijski in napetostni kablovod, medtem ko nadzemno, ob lokaciji vodovoda, poteka tudi vročevod, ki onemogoča dostop do lokacije iz smeri servisne ceste. Izkop gradbene jame je trajal od 3.00 do 16.30. Na južni strani je bila gradbena jama delno izkopana v nasipu avtocestnega priključka in je bila globoka 5,7 metra, na severni strani ob servisni cesti pa 3,1 meter. Dolžina izkopa, ki je bila potrebna za zamenjavo celotne dolžine poškodovane cevi, je znašala 8 metrov. Delo je oviral tudi dež, ki je povzročil posipanje materiala v gradbeno jamo. Zaradi inštalacij ni bilo mogoče gradbene jame učinkovito razpreti.

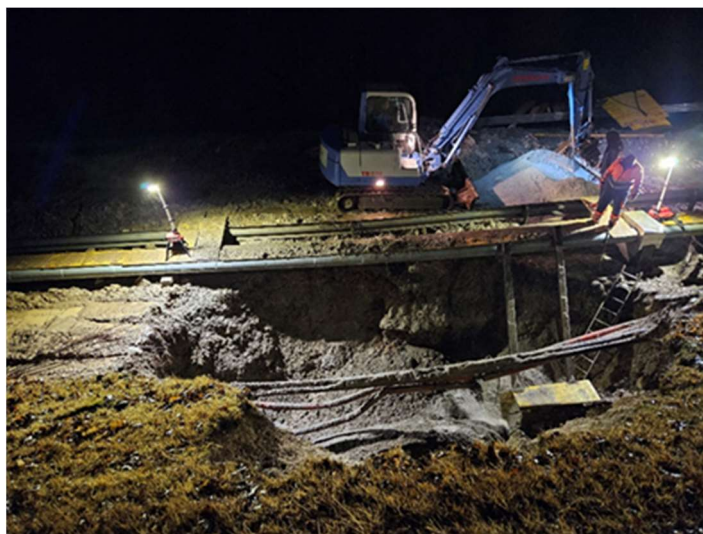
Distribucijski cevovod, na katerem je prišlo do okvare, je bil zgrajen leta 1986, kot prilagoditev infrastrukture gradnji mejnega platoja. V tem obdobju so med drugim za gradnjo cevovodov uporabljali tudi PVC material, ki se je kasneje izkazal kot precej nezanesljiv, zlasti v primeru neustrezne vgradnje ali v zahtevnih geoloških pogojih. Na tem odseku distribucijskega cevovoda so bile v preteklem desetletju tri okvare podobnih razsežnosti in obsega del.
