## TEHNIČNO POROČILO

### OKVARA DISTRIBUCIJSKEGA VODOVODA PERIČNIK (PVC 400)

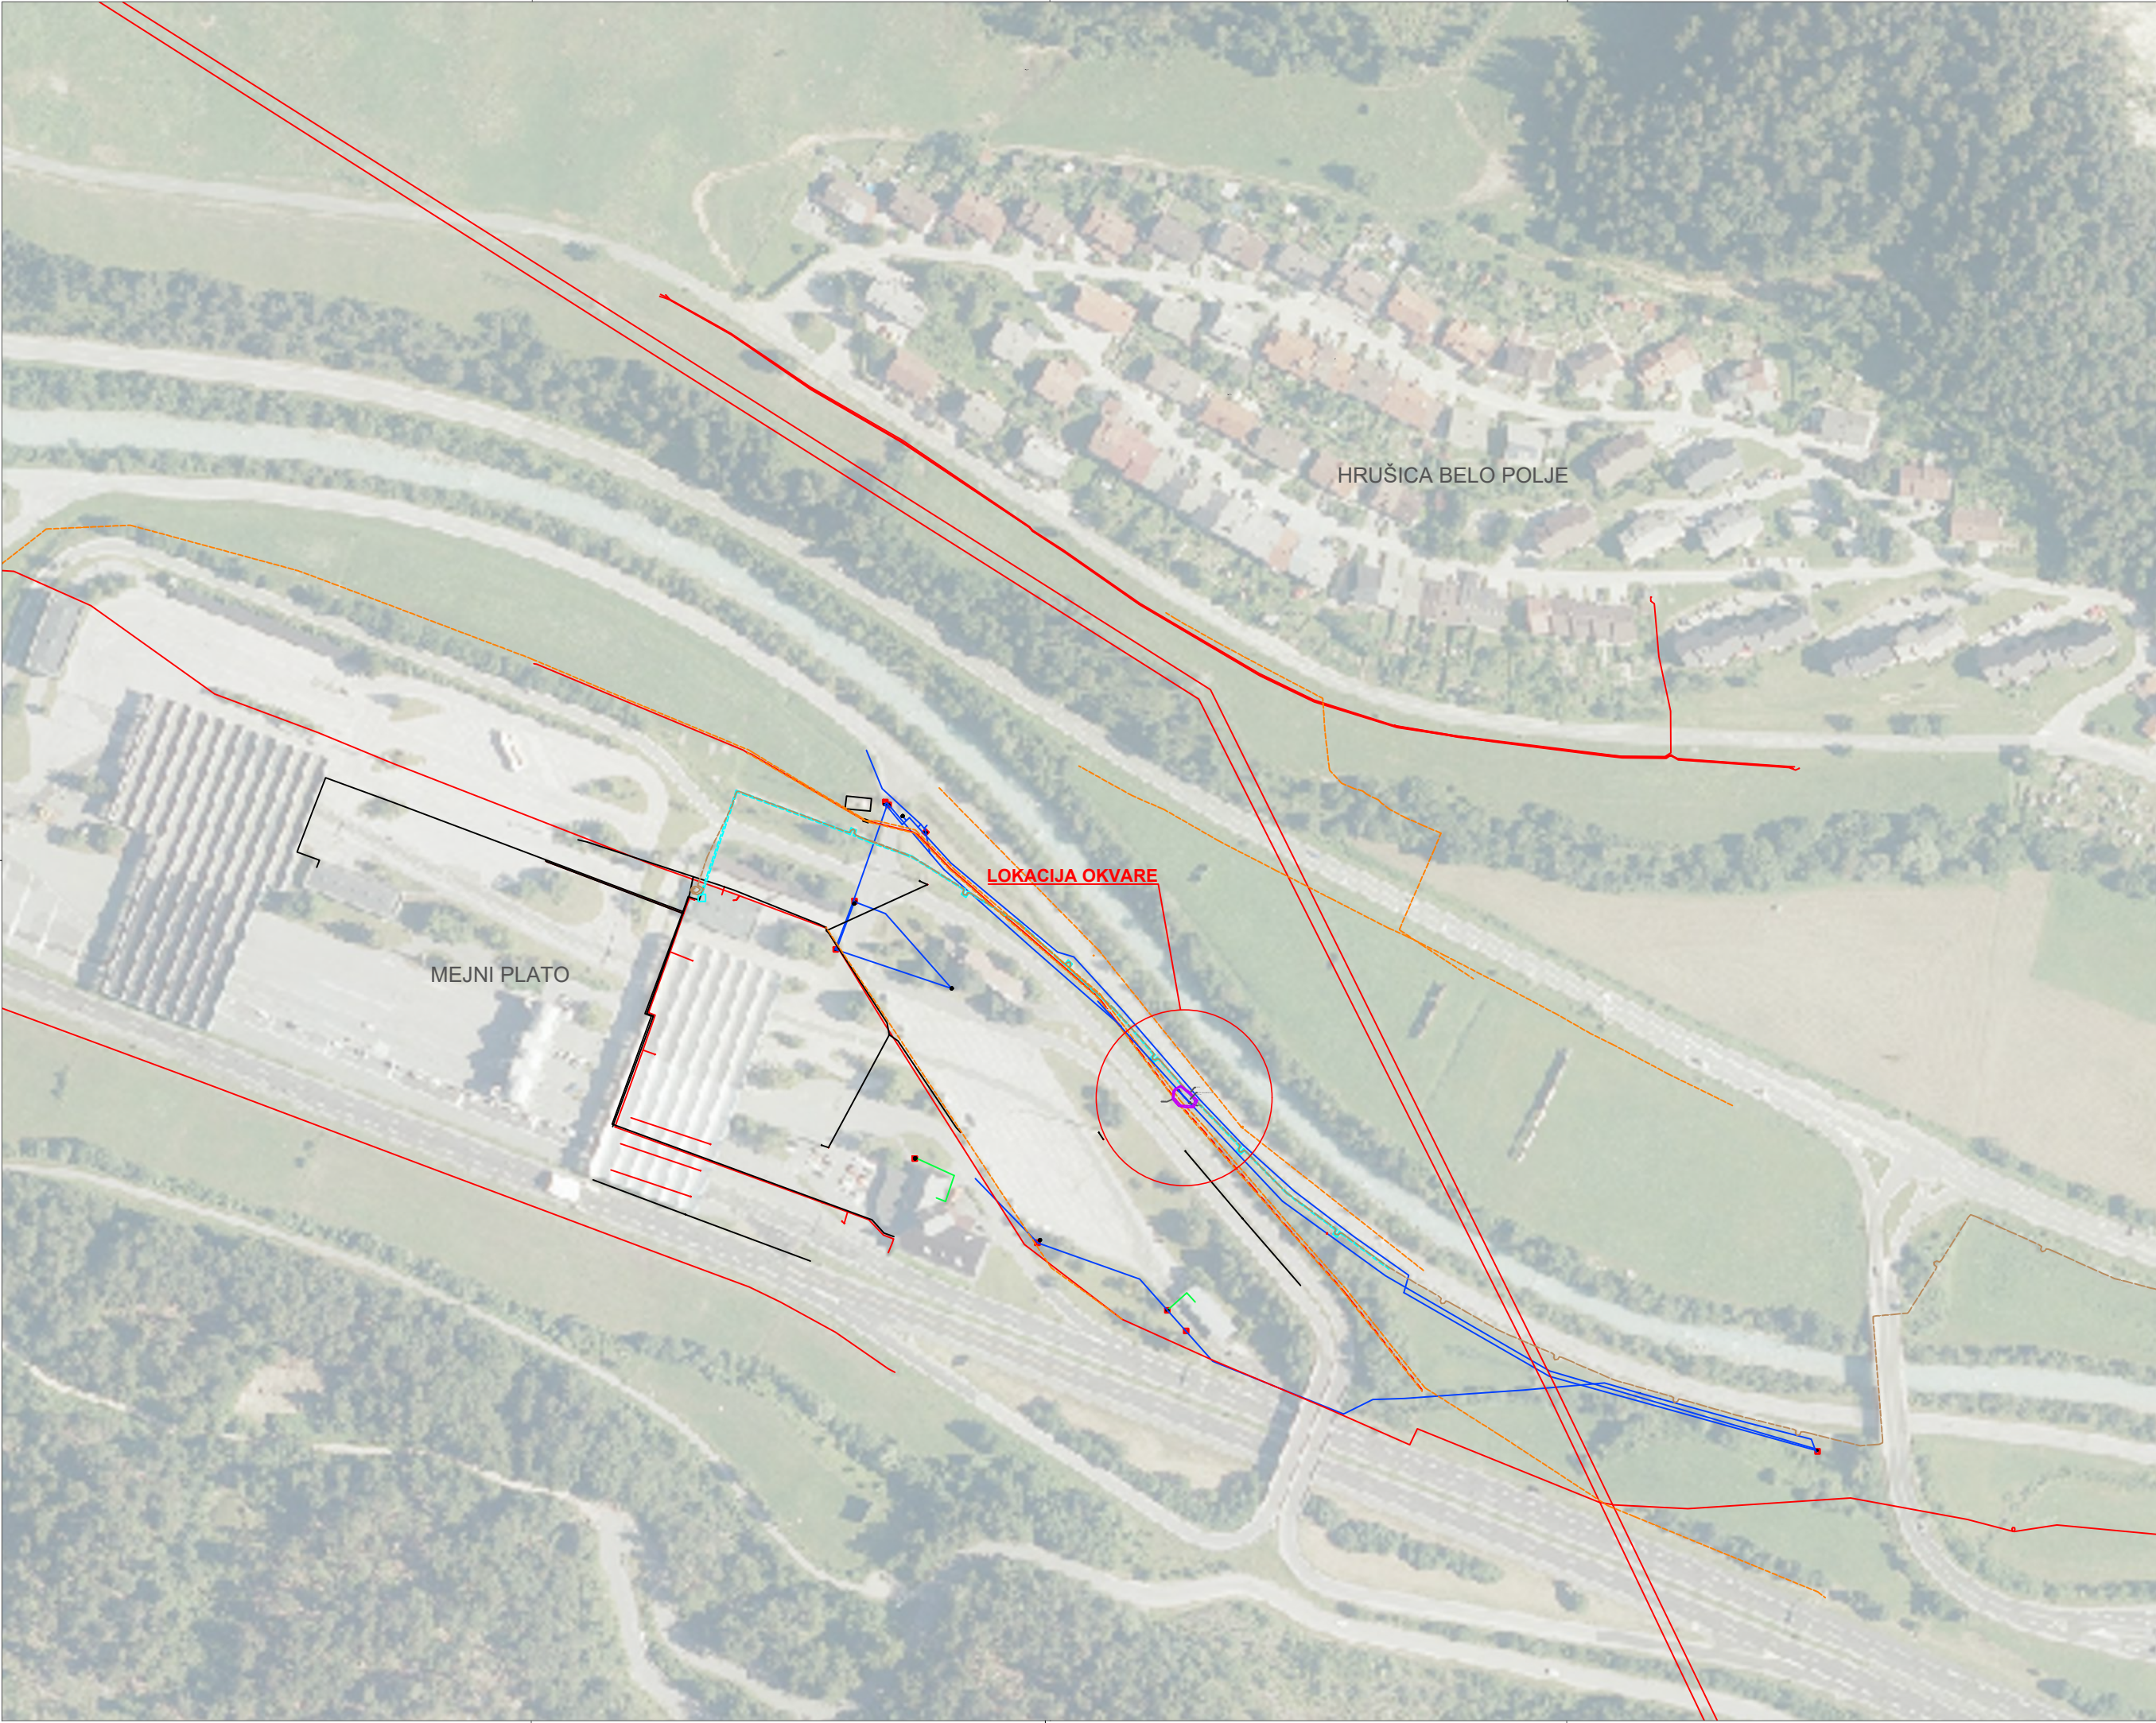
OKVARA DISTRIBUCIJSKI CEVOVOD PERIČNIK

V noči s 5. na 6. januarja 2024 je prišlo do loma cevi na distribucijskem vodovodu Peričnik. Lokacija poškodbe cevi se je nahajala ob platoju Karavanke, med servisno cesto ki poteka do poslovnega objekta Darsa in priključkom na avtocesto.

Po izkopu gradbene jame so bila izvedena inštalaterska dela, ki so vključevala namestitev univerzalnih spojk in zamenjavo dela cevovoda v dolžini 6 metrov. Dela montaže cevi in delno zasipanje so bila zaključena ob 18.30. Po sanaciji cevovoda se je začel postopek spiranja, čiščenja in dezinfekcije saniranega odseka cevovoda. Vodooskrba proti vodohranom Belo Polje, Pejce, Ukova in Šporen ter območjem, ki so zaradi okvare ostala brez vode, se je vzpostavila ob 19.00.
